# Ökologische Voruntersuchungen für die temporären Ausstellungsinhalte der IGA 2027 im RheinPark Duisburg

UNTERSUCHUNG DES BAUMBESTANDES DER 1. BAUPHASE DES RHEINPARKS IN DEN JAHREN 2007-2009

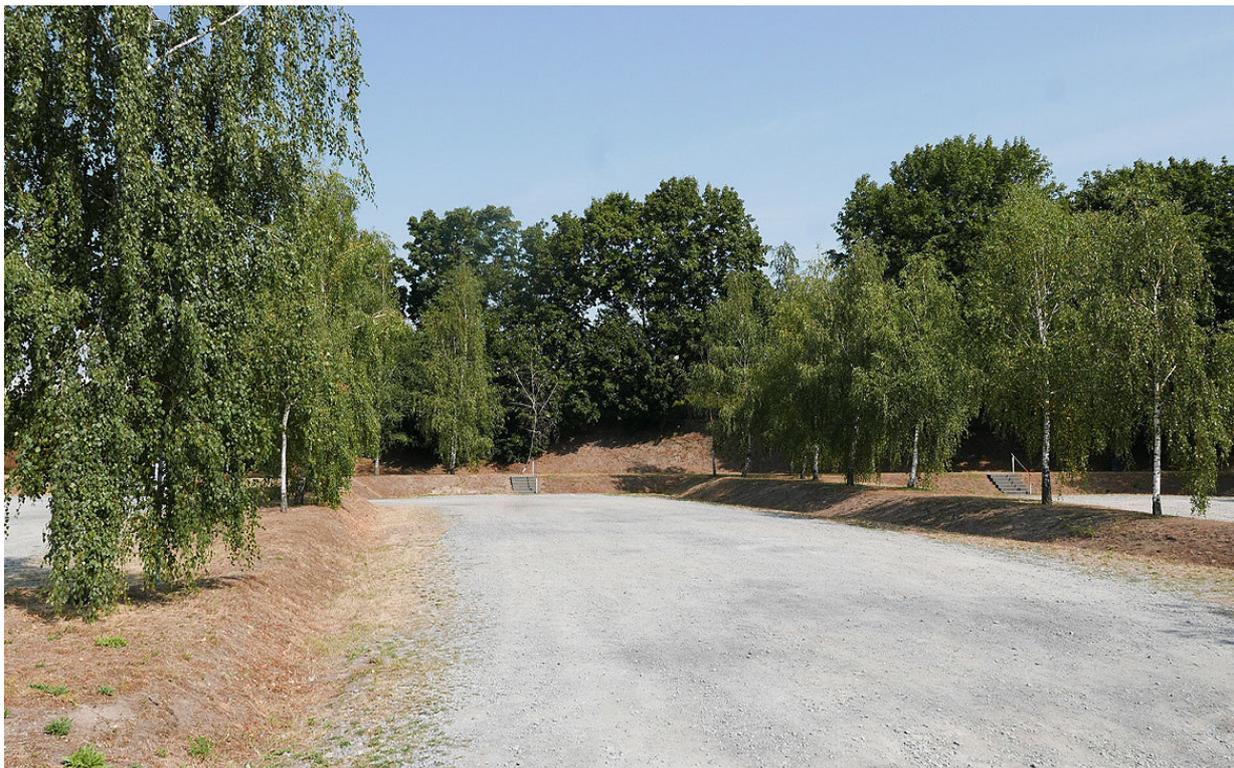
**Foto 1**

Bei der Fläche 1 handelt es um den Parkplatz am Kultushafen. Hier erfolgte die Anpflanzung auf 4 kleinen Aufwallungen, welche den Platz in Einzelparkflächen unterteilen. Ein kleiner bepflanzter Wiesenbereich zählt ebenso zur Fläche 1. Der Parkplatz ist nach Süden offen und die graue Schotterfläche reflektiert im Sommer die Hitzestrahlung auf die Bäume. Auf den Aufwallungen verbleibt für die flachwurzelnenden Birken kein Regenwasser. Bei Mäharbeiten an den Aufwallungen wird die geringe Vegetation bis auf den Boden abgetragen. Hier kommt es dann zu weiteren negativen Austrocknungen. In der Vergangenheit starben aufgrund der negativen Standortfaktoren immer wieder Birken ab. Vielfach wurden Bäume nachgepflanzt, welche dann nach einer gewissen Zeit ebenfalls vertrockneten. Ein großes Problem ist hier die Wasserversorgung. Versuche die Bäume mit Wasser aus Säcken zu versorgen zeigen nur mäßigen Erfolg. Einige Fotos verdeutlichen die Situation.

Vertrocknete Rasenflächen auf den Aufwallungen und erste Anzeichen von Wassermangel an den Birken. Die rückstrahlende Schotterfläche begünstigt die Negativwirkung der Sonneneinstrahlung. Juli 2019

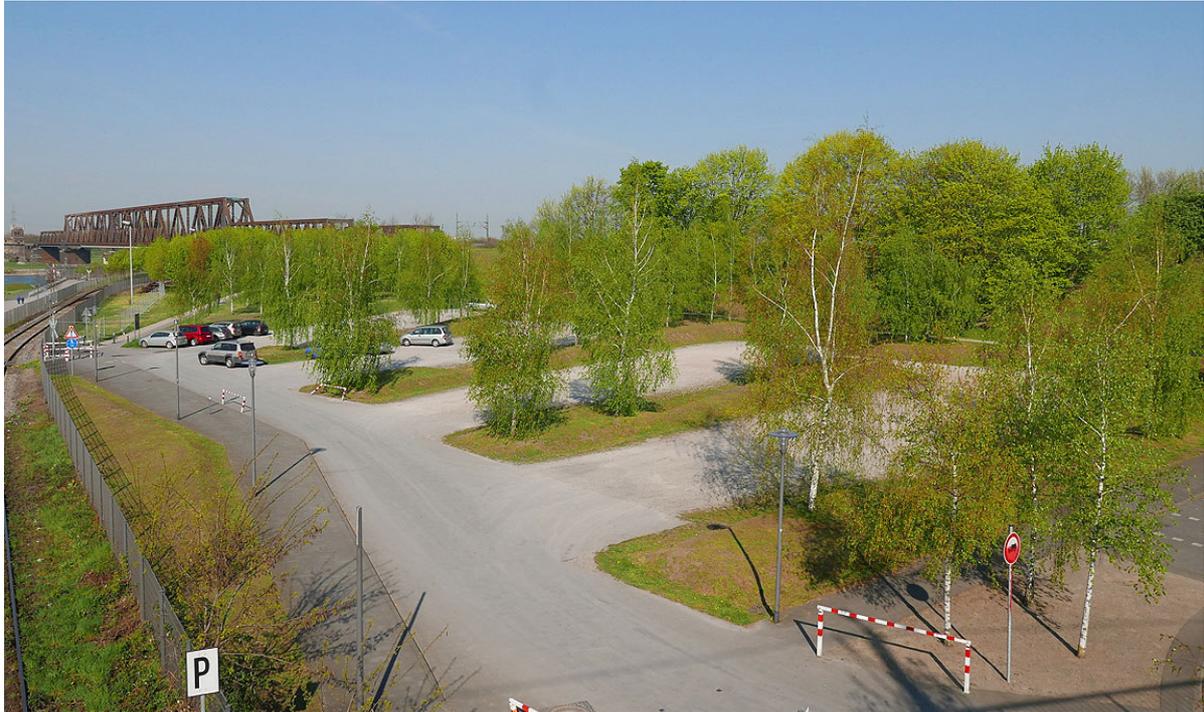
**Foto 2 Trockenschäden im August 2020**

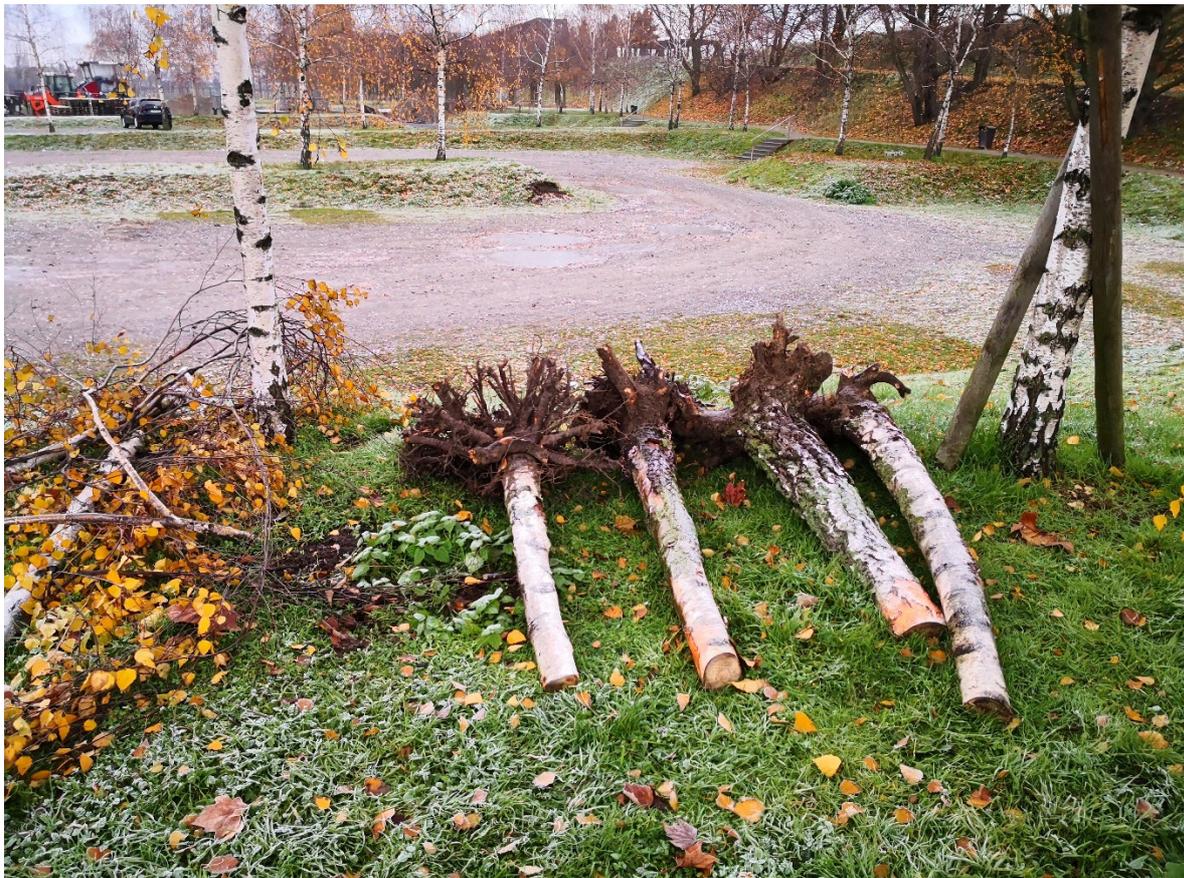
**Foto 3 Durch Trockenschäden und Wassermangel abgestorbene Birken**

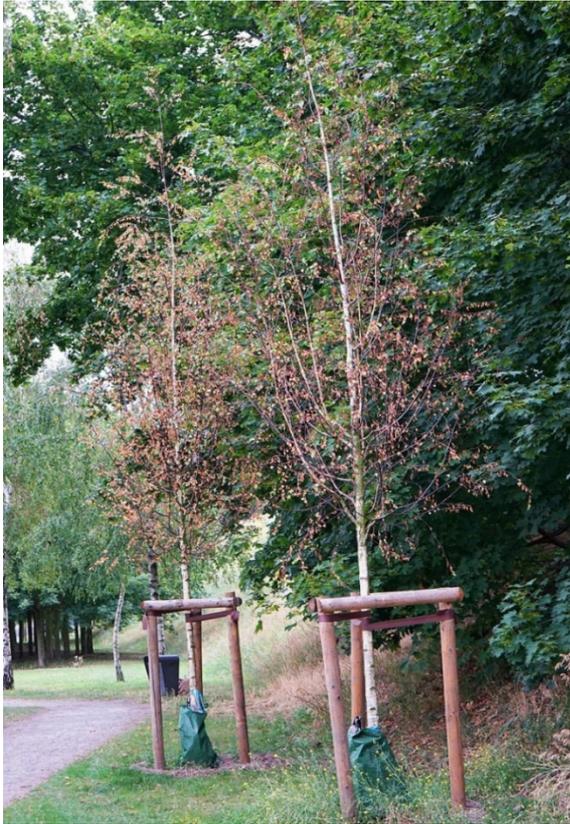
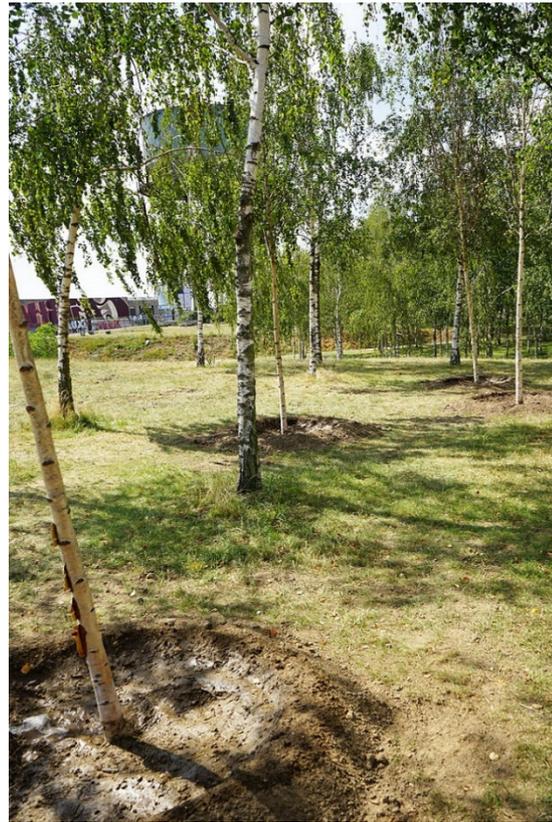
**Foto.3 und 4, Wässerung mittels Wassersäcken an neugepflanzten Birken**

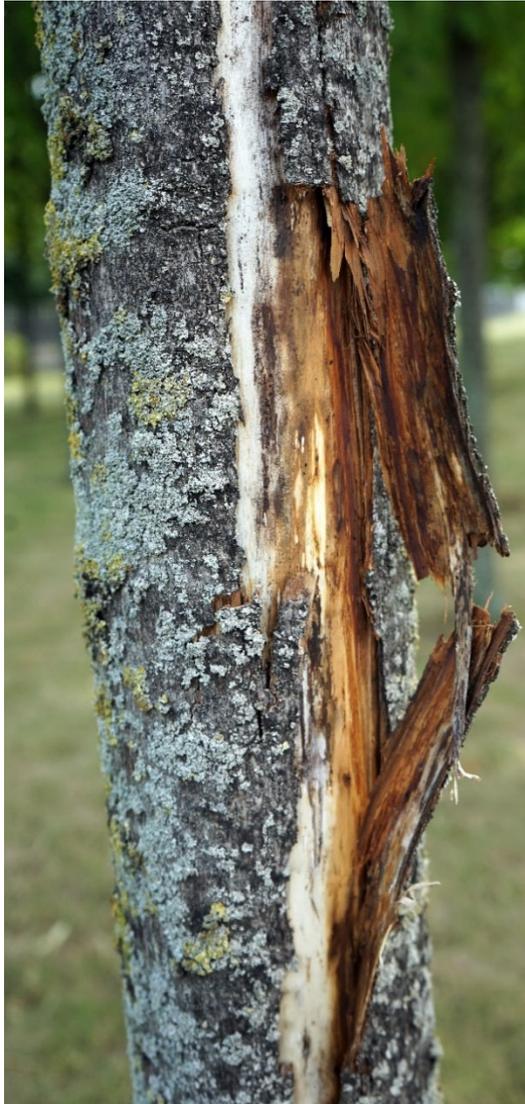
Durch die wechselnden Witterungsbedingungen sind an der glatten Rinde, die typischen Sonnenbrandschäden und Risse entstanden. Diese Schäden sind teilweise so erheblich, dass ein Absterben der befallenen Bäume vorprogrammiert ist. Eine am 11.08.2020 durchgeführte Temperaturmessung direkt am Stamm hat fast 40 Grad ergeben. Bei solch hohen Temperaturen werden die Rinde und das darunter liegende Kambium erheblich geschädigt.

**Foto 5. Fortgeschrittener Rindenschaden**

Schutzmaßnahmen durch Anstrich oder Vorpflanzungen mit halbhohen Strüchern werden angeraten.

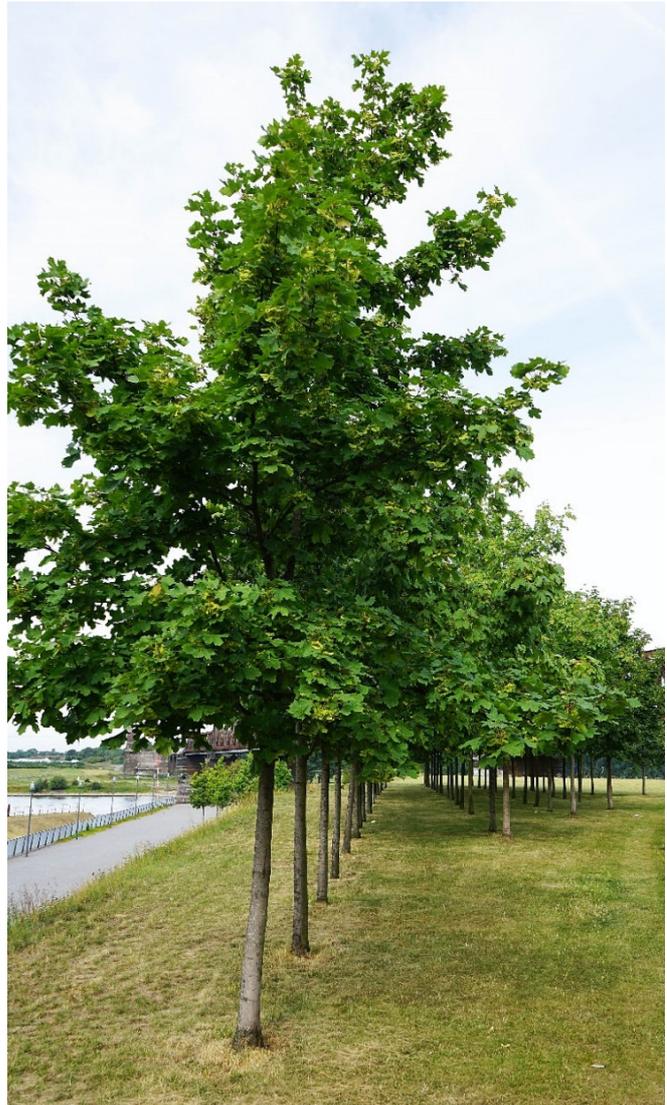
**Foto 6 Randlage begünstigt Rindenschäden**

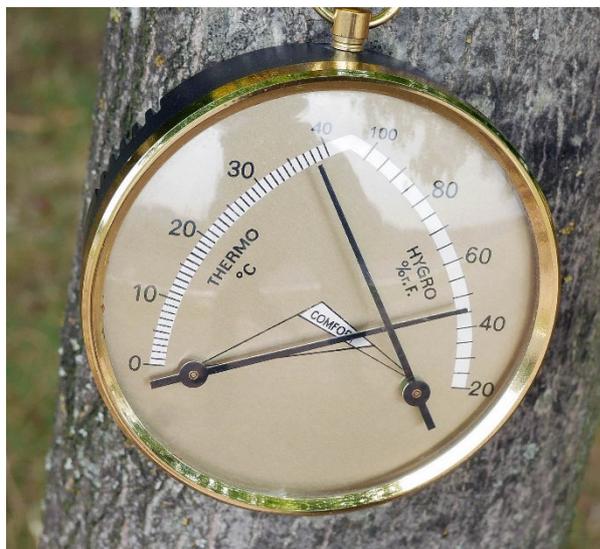
**Foto 7 Temperaturmessung in 1,5 m Höhe**

Temperaturmessungen direkt am Stamm ergaben am 11.08.2020 Hitzewerte zwischen 39 und 40 Grad.

Bei solchen hohen Temperaturwerten entstehen zwangsläufig an der Rinde von Stämmen und Ästen Risse und Sonnenbrandschäden.

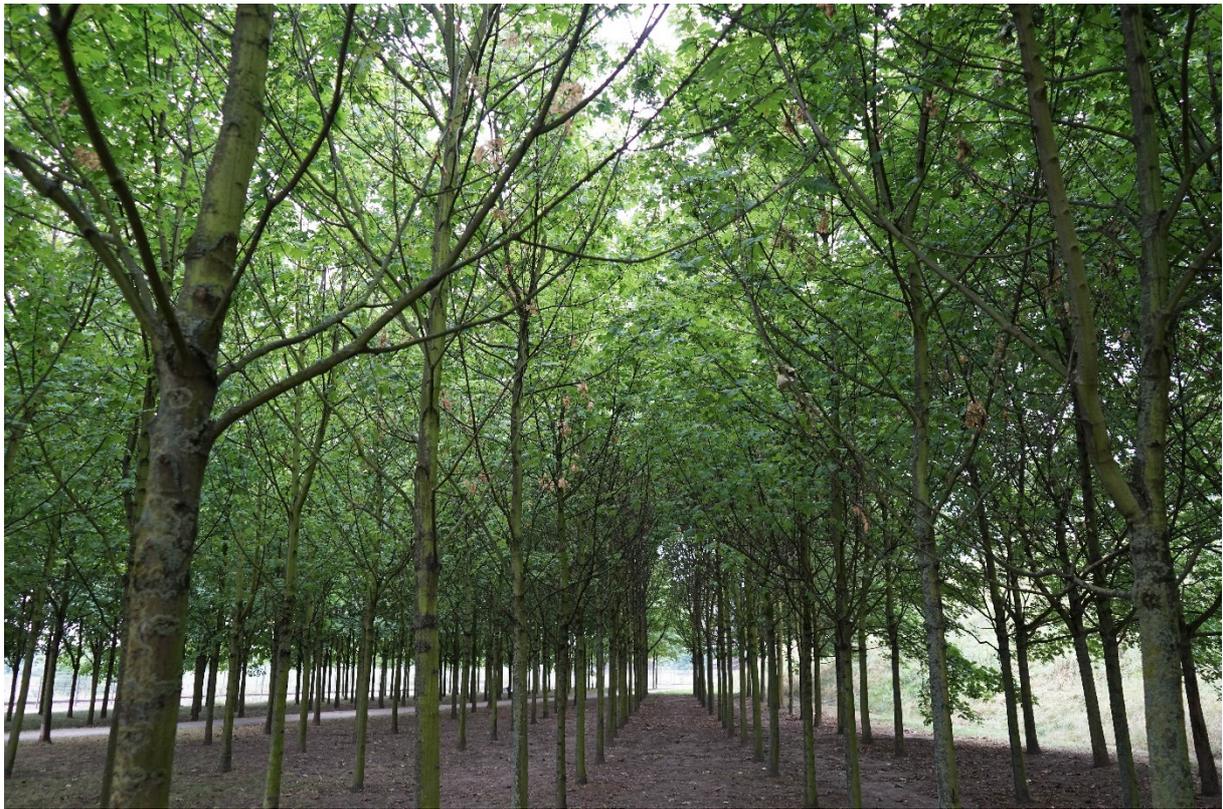
Die beiden anderen Pflanzgruppen südlich der angrenzenden Eisenbahnlinie bilden geschlossene Bestände in einer Höhe von 5 bis 8 Metern. Durch die relativ engen Abstände innerhalb der Bepflanzung kam es recht bald zu einer starken Beschattung unter dem Kronendach. Die Bodenflächen sind frei von jeglicher Vegetation.

**Foto 8 Bestand (Monokultur) von *Acer platanoides* mit starker Bodenbeschattung**

Für eine ökologische Aufwertung der Flächen mittels Ansaaten und Anpflanzungen ist es ratsam die Baumgruppen auszudünnen und Bäume zu entfernen. Hier könnten zunächst schwach entwickelte und durch Anfahrtschäden sowie Vandalismus vorgeschädigte Bäume entfernt werden. Erschreckend ist auch die Vielzahl der durch Mäharbeiten am Wurzelansatz verletzten Bäume. Diese Verletzungen bilden Eintrittspforten für den Befall von Baumpilzen. Haben sich diese erst einmal im Baum etabliert ist es nur eine Frage der Zeit, bis die Bäume absterben. An dieser Stelle sei darauf hingewiesen, dass im Umfeld des Rheinparks die Rußrinden-Krankheit vorkommt, welche durch Sporenflug sich schnell auch auf andere Bäume ausbreiten kann.

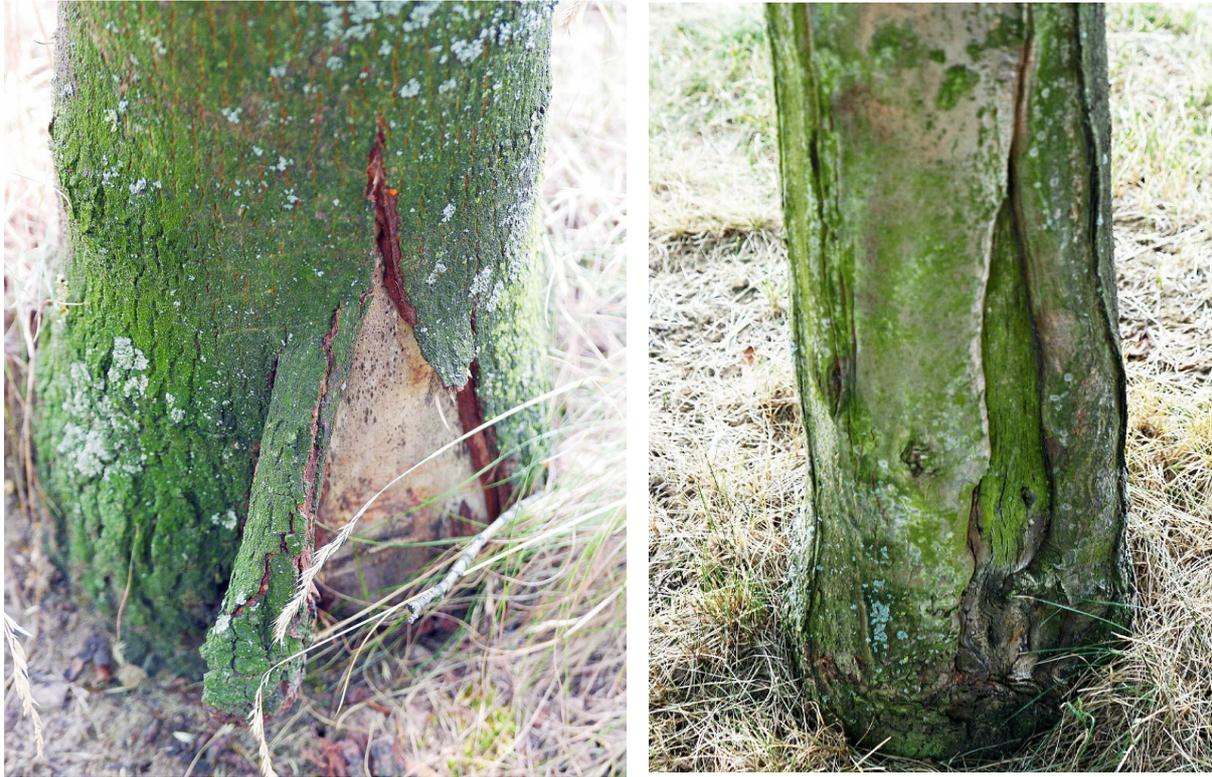
**Fotos 9 und 10 Anfahrtschäden durch Mäharbeiten im unteren Stammbereich**

Kritisch zu sehen ist auch die starke Totholzentwicklung im gesamten Kronenbereich. Durch die starke Beschattung sterben die unteren und für die Assimilation nicht mehr nutzbaren Äste ab und werden dann abgeworfen. Im geschlossenen Bestand ziehen sich die Bäume im Kampf um das Licht immer weiter nach oben. So entstehen sehr schmalkronige Bäume und der natürliche Habitus ist nicht mehr gegeben. Der Bestand beginnt mit einer vorzeitigen Vergreisung. Im Sinne eines vorbeugenden Baumschutzes sollten bei der Baumpflege Totholz und abgängige Bäume umgehend beseitigt und Rindenschäden sind fachgerecht versorgt werden.

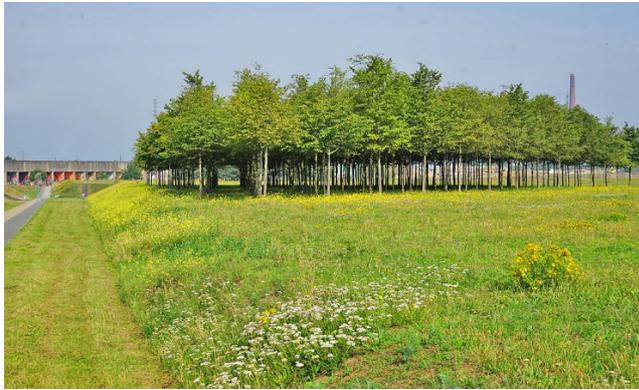
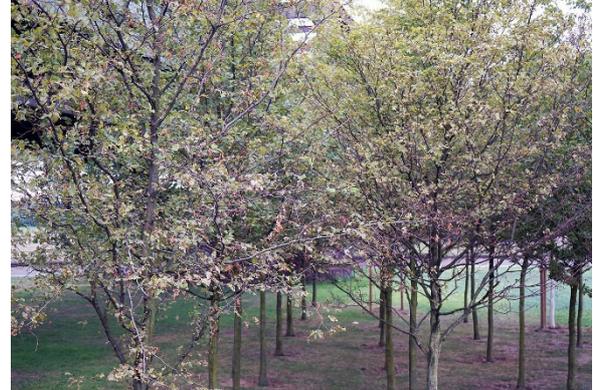
Die zahlen- und flächenmäßig am meisten angepflanzte Baumart, ist *Carpinus betulus*. So gibt es auf den oben genannten 3 Flächen insgesamt 7 Baumhaine unterschiedlicher Größe aber mit fast gleicher Kronenhöhe. Unterhalb der geschädigten Baumkronen befindet sich eine geschlossene Vegetationsdecke aus Grasansaat. Die Baumkronen weisen Wachstumsdepressionen auf. Diese sind gekennzeichnet durch sehr geringe Jahreszuwächse und feines,

abgestorbenes Totholz. Ursachen sind primär die Witterungsextreme wie Sonneneinstrahlung, Hitze und Trockenheit.

**Fotos 9 und 10 einer Hainbuchen-Pflanzung vom August 2020. Einmal in der totalen Fernsicht und dann Nahaufnahmen in die geschädigten Baumkronen.**

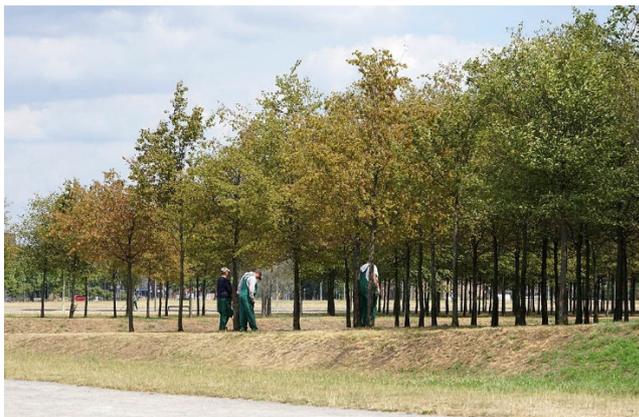
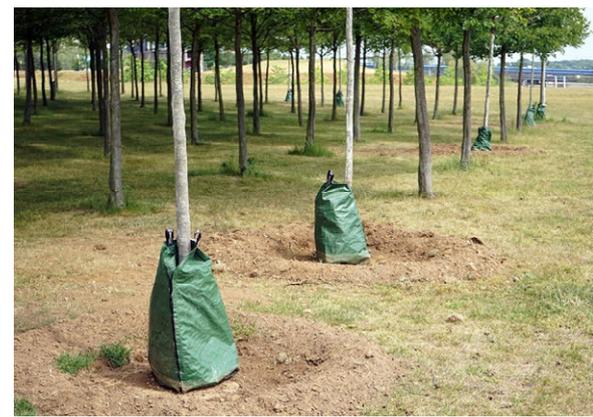
**Fotos 11 und 12 Wässerungsarbeiten mit Hilfe von Wasserschläuchen und Wassersäcken**

Die sommerlichen Extremwerte (Sonneneinstrahlung, Hitze, Trockenheit und Wind) der vergangenen 3 Jahre machten eine Wässerung der Bäume unerlässlich. Diese erfolgte über Wasserschläuche und einer aufwendigen Wasserverteilung in Wassersäcken. Die Großflächigkeit des Geländes, der Pflanzungen, sowie die Anzahl der zu wässernden Bäume erschwerten die Wässerungen ungemein. Hinzu kam noch die geringe Infrastruktur bezüglich von Hydranten.

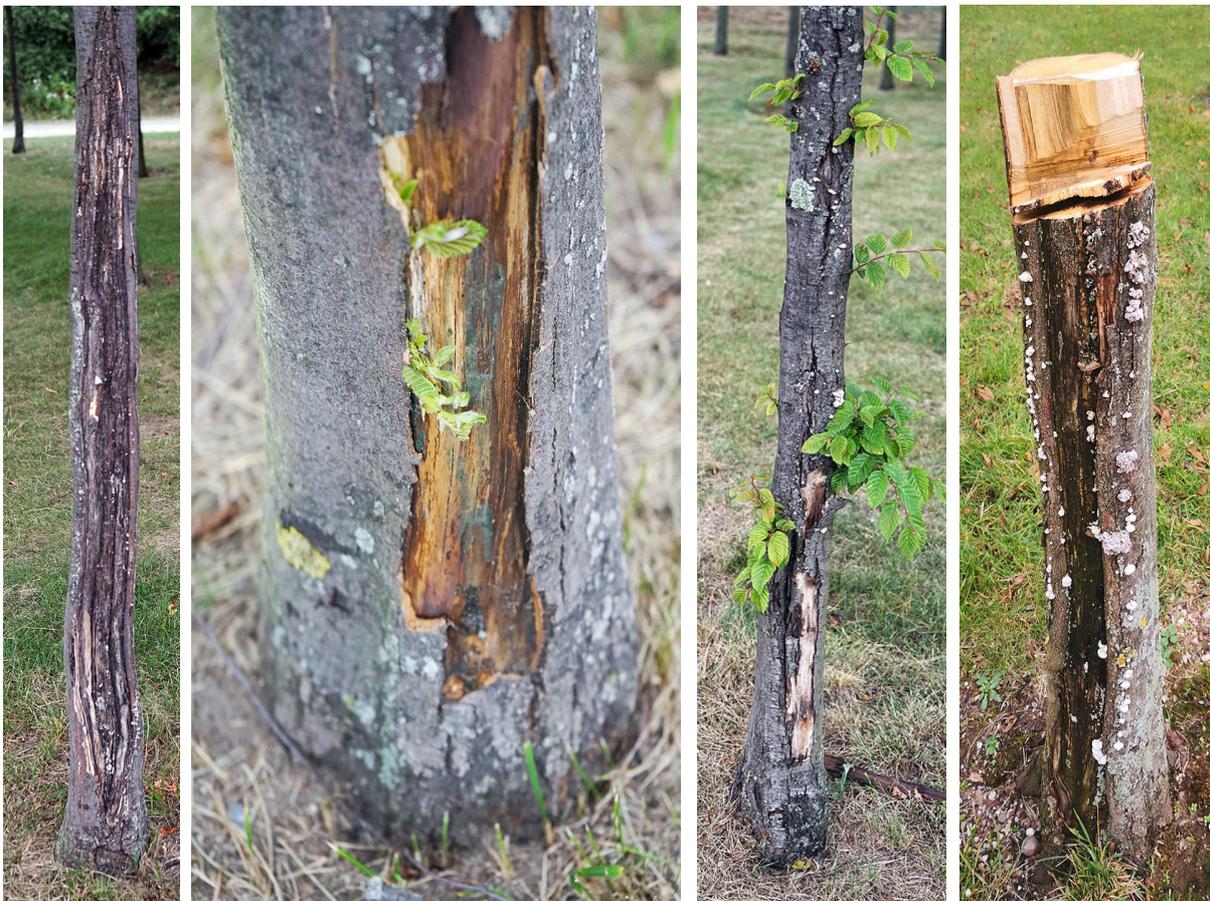
Die extreme Sonneneinstrahlung der vergangenen Jahre verursachte an fast allen Bäumen der südwestlichen Randbereiche (annähernd 200 Bäume) einen starken Sonnenbrand. Diese erheblichen Rindenschädigungen erstrecken sich vom Wurzelansatz über die gesamte Stammlänge bis zur Krone. In diese

Rindenschäden hat sich bereits vor Jahren der „Gemeine Spaltblättling“ (*Schizophyllum commune*) angesiedelt. Durch diesen Weissfäulepilz kam es zu solch starken Schädigungen, dass abgestorbene Bäume entfernt werden mussten und durch Neupflanzung ersetzt wurden. Im Laufe der Jahre erfolgten häufiger Neupflanzungen.

**Fotos 14-17 Schadbilder von Rindenschäden mit unterschiedlicher Intensität und Pilzbefall**

Eine vorgeschaltete Schutz-Pflanzung von halbhoher Sträuchern mit entsprechender Schattenwirkung gegen die Sonneneinstrahlung hätte genügt, die Schäden zu mindern oder ganz zu vermeiden. Ebenso ein beizeiten erfolgter Anstrich mit weißer Schutzfarbe. Erst im August 2020 erinnerte man sich an dieses alte Gärtnerwissen und hat die Bäume mit einem weißen Schutzanstrich versehen. Unbegreiflich ist jedoch, dass der Anstrich auf die vorgeschädigte Rinde erfolgte, diese verspätete Maßnahme ist absolut unwirksam.

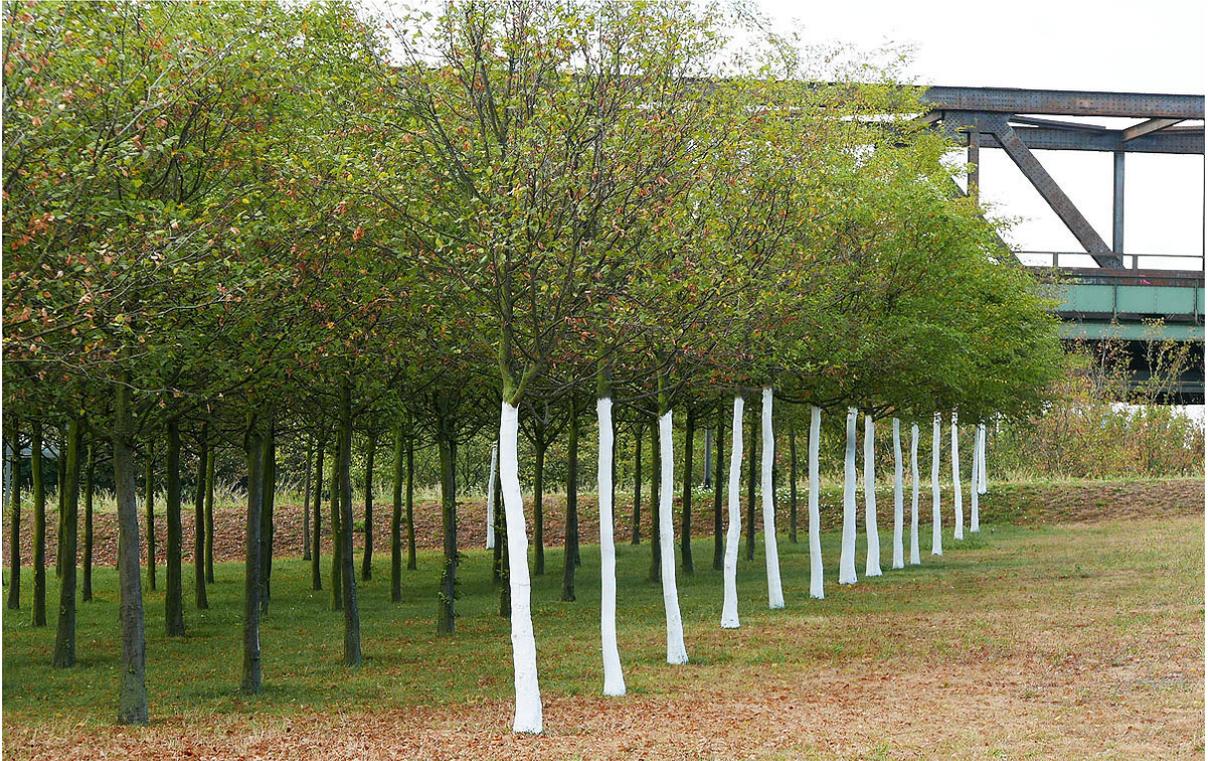
Foto 18 Verspäteter Schutzanstrich an den exponierten Außenseiten der Pflanzung

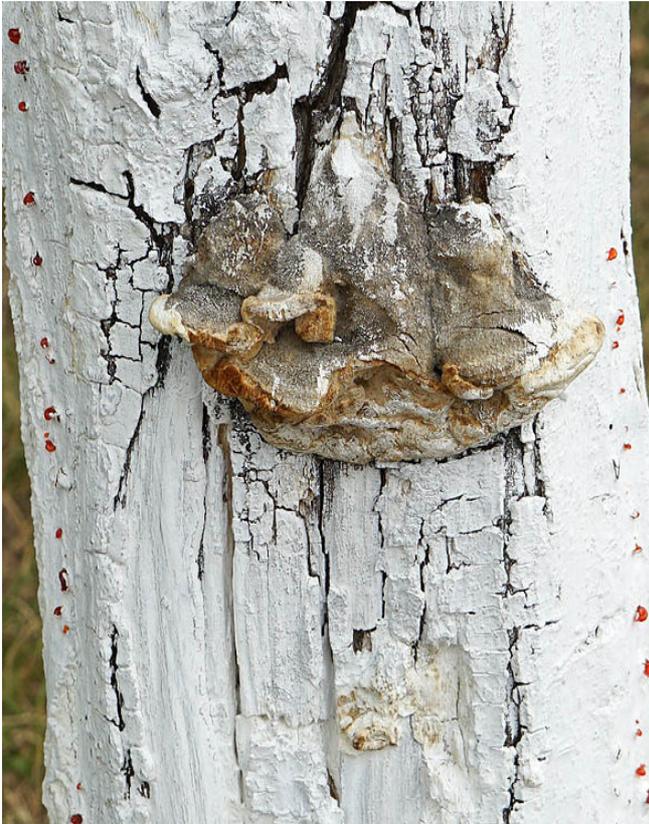
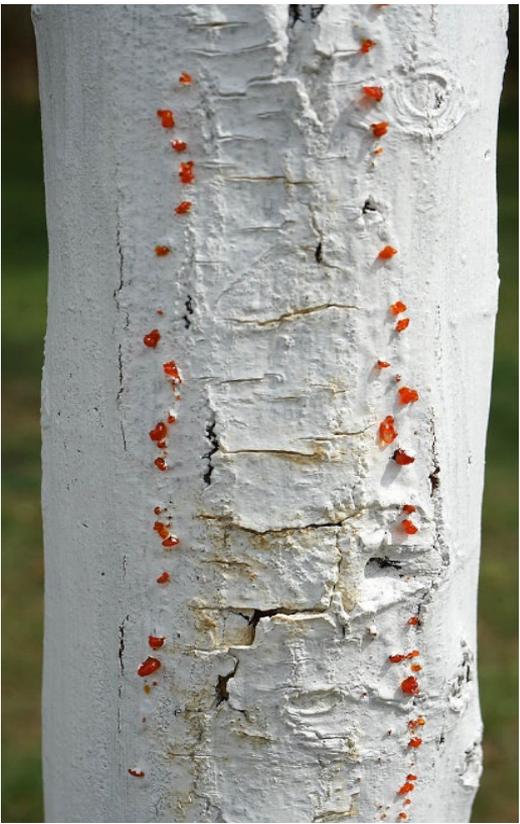
Fotos 19 und 20 Verspäteter und wirkungsloser Schutzanstrich auf zerstörter Rinde

Unschwer auf den Fotos 19 bis 20 erkennbar sind die trotz des Schutzanstrichs wachsenden baumschädigenden Pilze, der Gemeine Spaltblättling, und ein Feuerschwamm. Die Stämme sind massiv durch den Pilzbefall geschädigt.

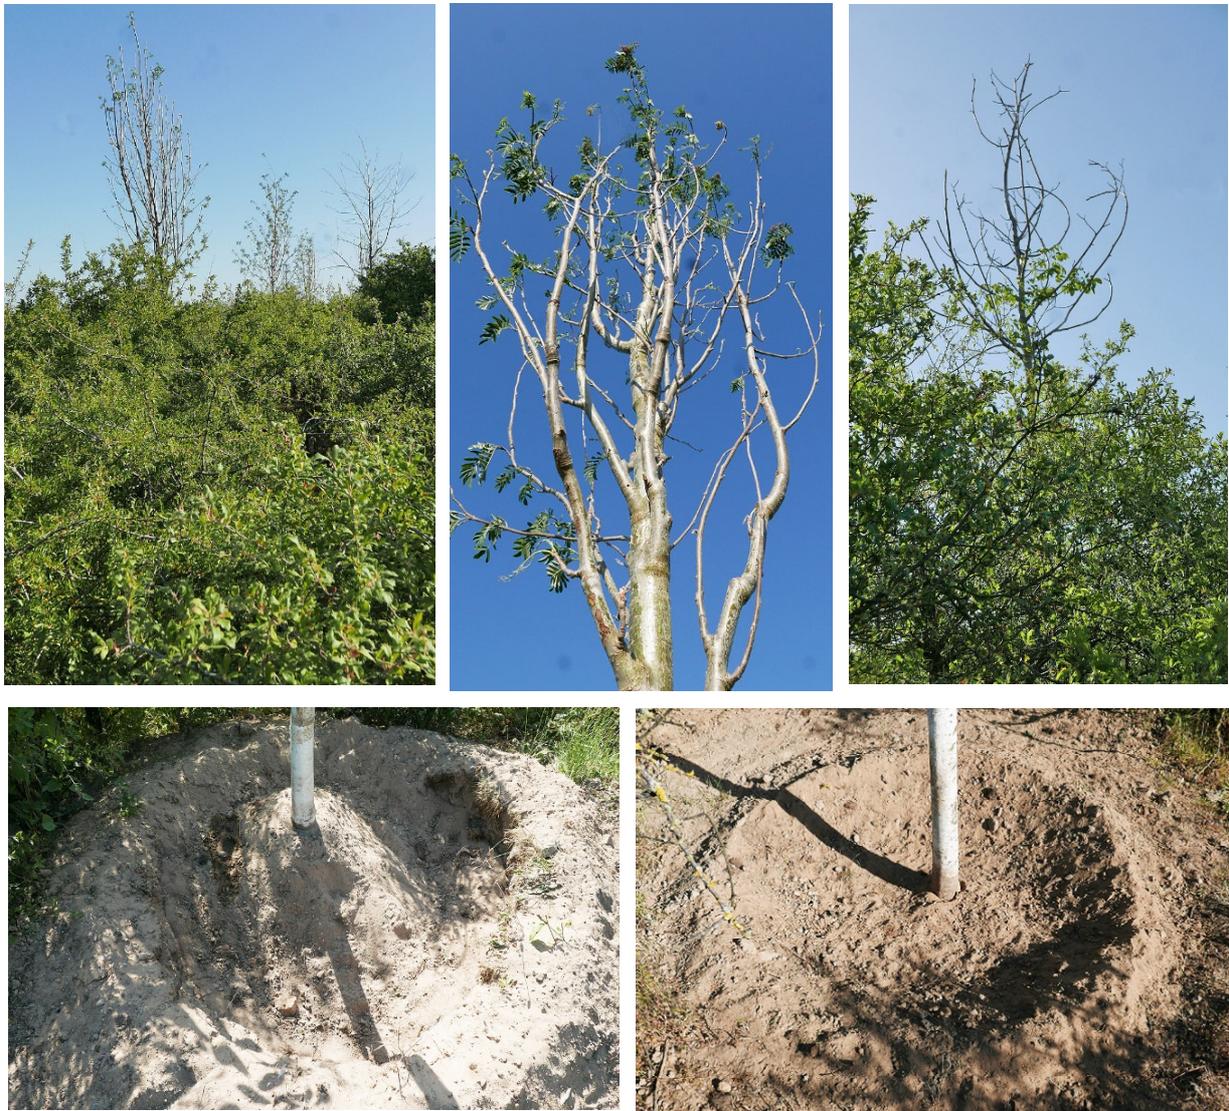
Der Wallkörper besteht fast überwiegend aus einem sandigen Gemisch, überzogen mit einer dünnen vegetationsfähigen Schicht. Diese Schicht reichte 2007 für das Anwachsen der jungen Schlehdorn-Pflanzen gerade so aus. Bei den Solitärbäumen bestehen jedoch aufgrund des sandigen Bodens erhebliche Schwierigkeiten des Anwachsens.

Aktuelle Fotos aus 2020 zeigen kümmernde Bäume und Pflanzungen im sandigen Boden. Trotz des Einsatzes von Wassersäcken wird auch hier ein Anwachsen nicht erfolgreich sein.

**Fotos 21-25 Anpflanzungsversuche von Solitärbäumen in ungeeignetem Boden**

In diesem sandigen Boden auf der Wallkrone Solitärbäume anzupflanzen ist einfach nur zum Scheitern verurteilt. Die kompakten Schlehdorn-Büsche, wirken sich einschränkend auf die Zugänglichkeit aus und verhindern zusätzlich eine optimale Wasser-Versorgung und Pflege.

Aus Gründen der negativen Bodenbeschaffenheit, der erschwerten Pflege, der Beschaffungs- und Pflanzkosten sowie der ökologischen Sensibilität des Standortes sollten weitere Anpflanzungsversuche von Solitär-Bäumen eingestellt werden. Der Schlehdorn-Wall ist ein Hotspot für Insekten und Vögel und sollte als wertvolles Habitat im Sinne des Biotopschutzes dahingehend sensibel weiterentwickelt werden.

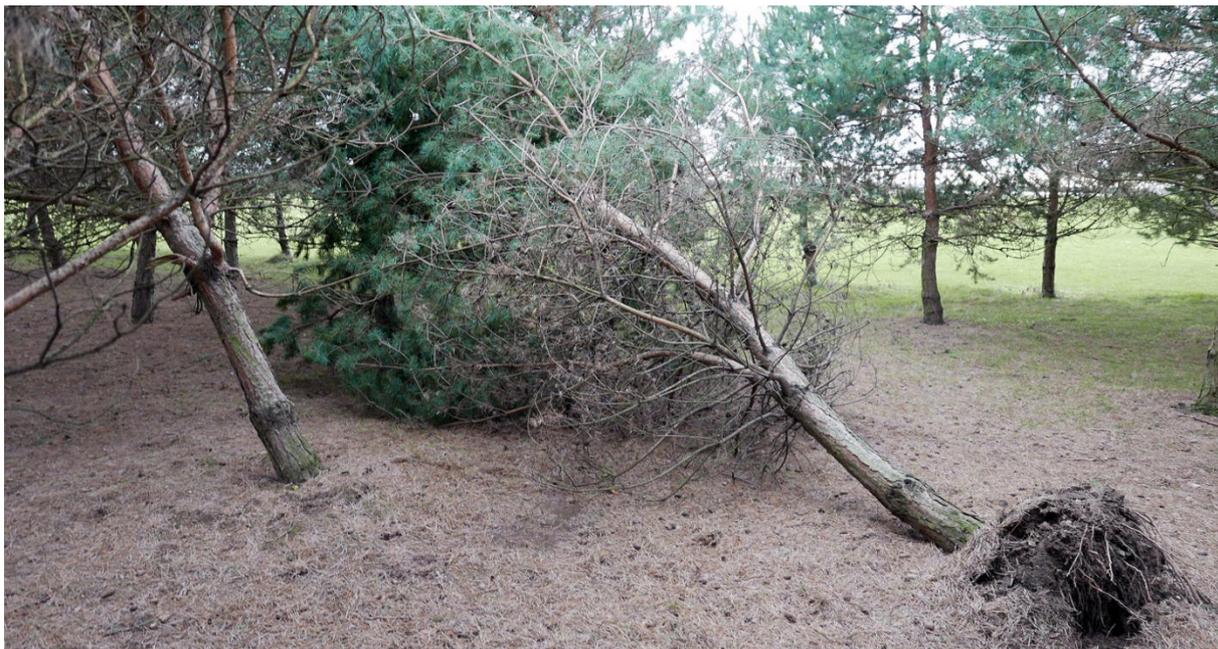
Foto 29 Durch Winddruck geworfene Kiefern im Jahre 2018

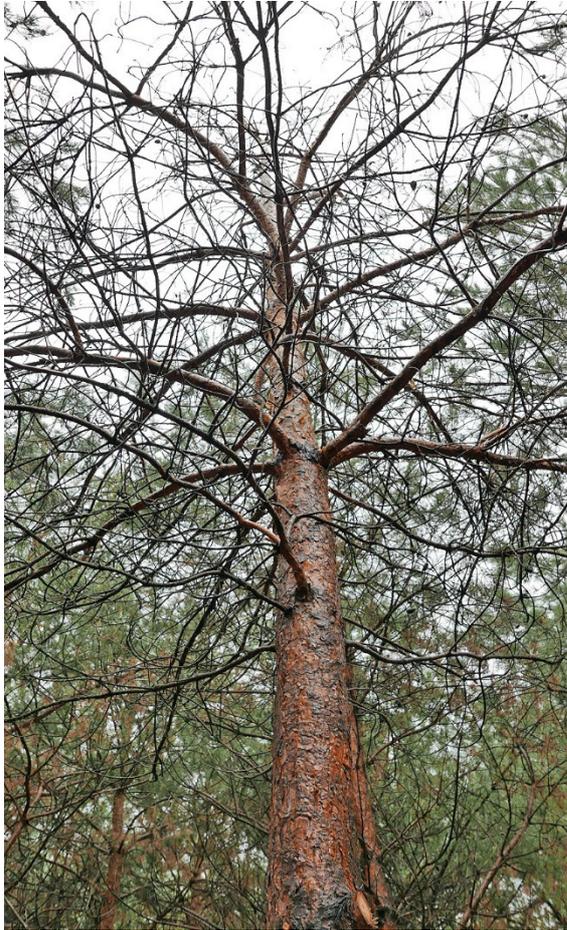
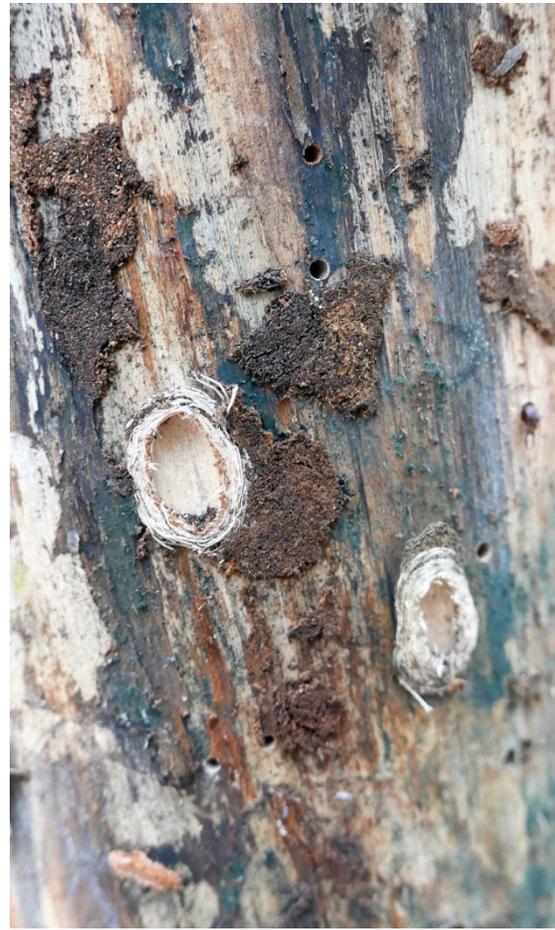
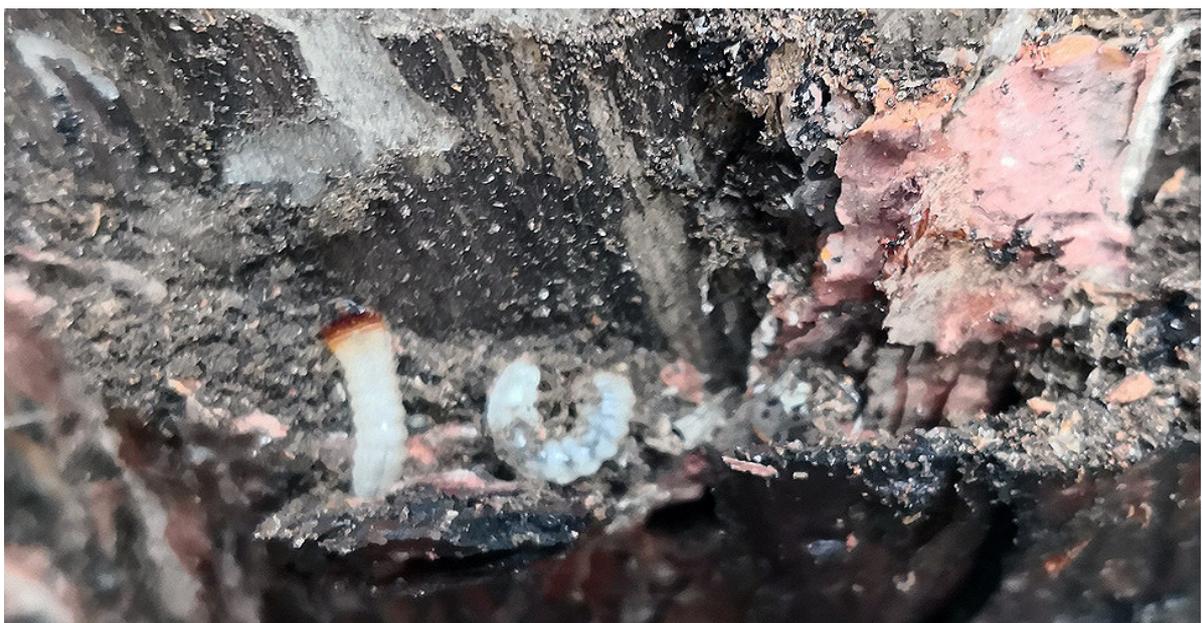
Bei einer Begehung im August 2020 wurde an mehreren Kiefern (Totholz) ein Befall von Kiefernzangenbock *Rhagium inquisitor* festgestellt. Die Fotos zeigen die typischen Schadbilder des Befalls und die Absterbe-Erscheinungen an den befallenen Kiefern sowie die Puppenwiegen und Larven des Schädlings.

Fotos 30 -32 Schadbild, Puppenwiege und Larve des Kiefernzangenbocks

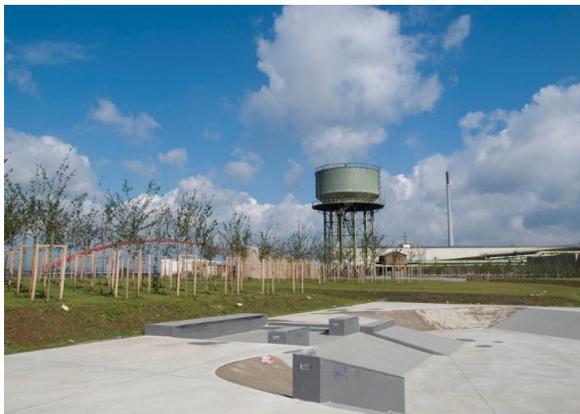
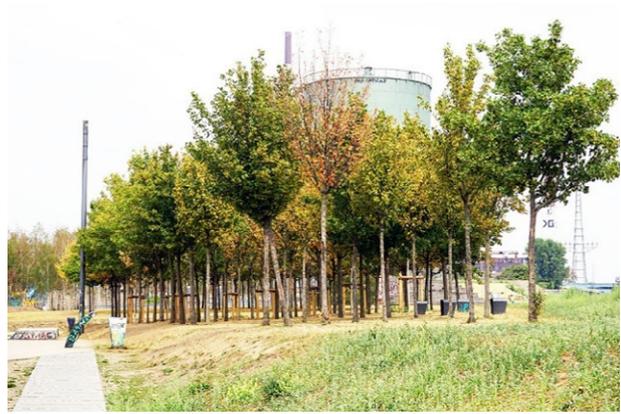
Von allen bisher beurteilten Baumarten weist der Feld-Ahorn die meisten Schäden auf. Diese Schäden sind dem in zweifacher Hinsicht Extrem-Standort geschuldet. Einmal trägt die exponierte Höhenlage oberhalb des Rheines mit den negativen Witterungseinflüssen (Wind, Sonneneinstrahlung, Trockenheit) zu massiven Baumschäden bei. Größere Schäden sind jedoch durch Baumfrevel entstanden. Die direkt neben der Skateanlage stehenden Bäume wurden durch Vandalismus derart geschädigt, dass sie teilweise entfernt werden mussten. Es kam zum Absägen der Bäume, Herunterbrechen von Kronenästen und Beschädigungen der Rinde. Immer wieder wurden Bäume nachgepflanzt, welche dann auch wiederum zerstört wurden. Es ist nur noch eine Frage der Zeit bis diese Anpflanzung endgültig zerstört sein wird

Fotos 33 bis 34 zeigt die Pflanzung kurz nach Fertigstellung im Jahre 2008 und 12 Jahre später im August 2020

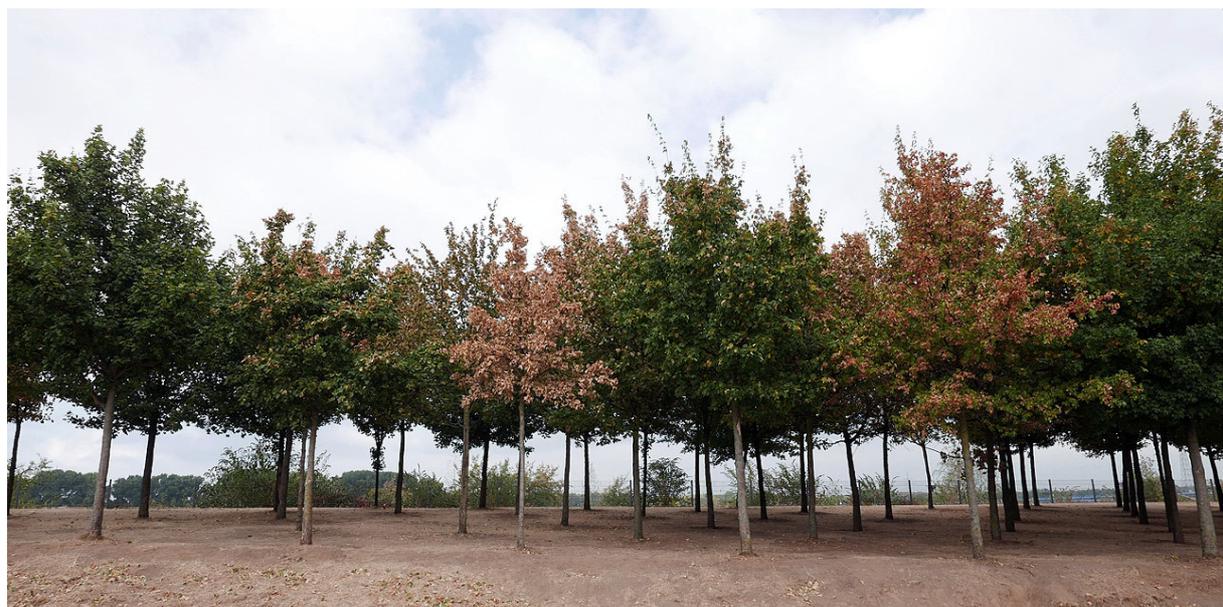
Foto 35 Absterbe-Erscheinungen an Feld-Ahorn

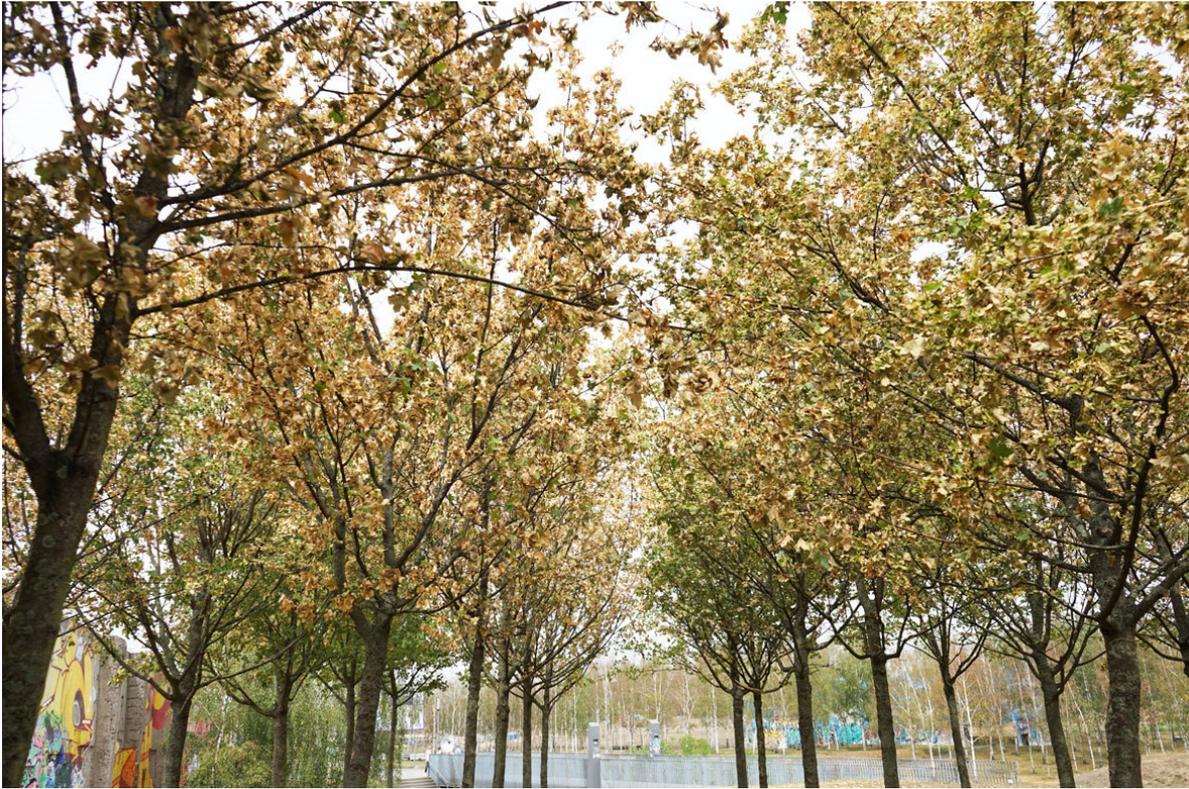
Foto 36 Trockenheitsschäden in den Baumkronen

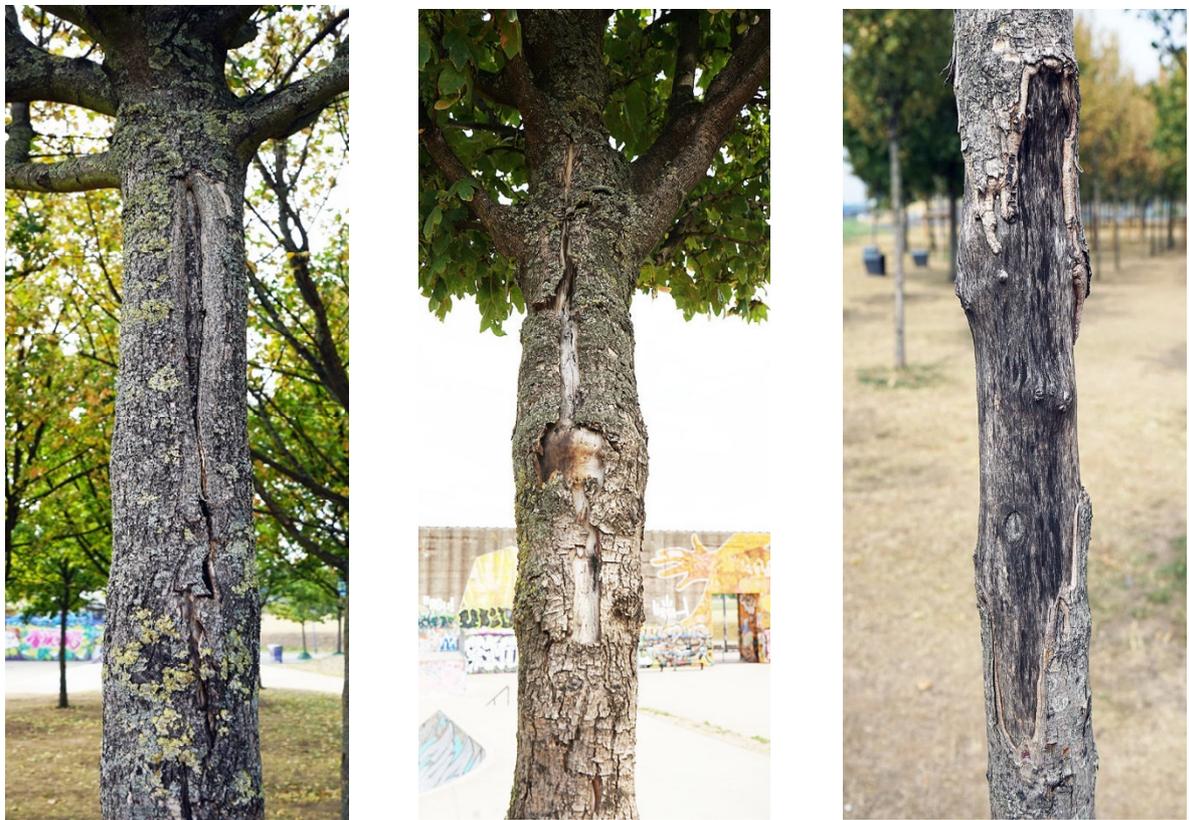
Fotos 37 bis 39 Stammschädigungen durch Baumfrevel und Klimaextreme

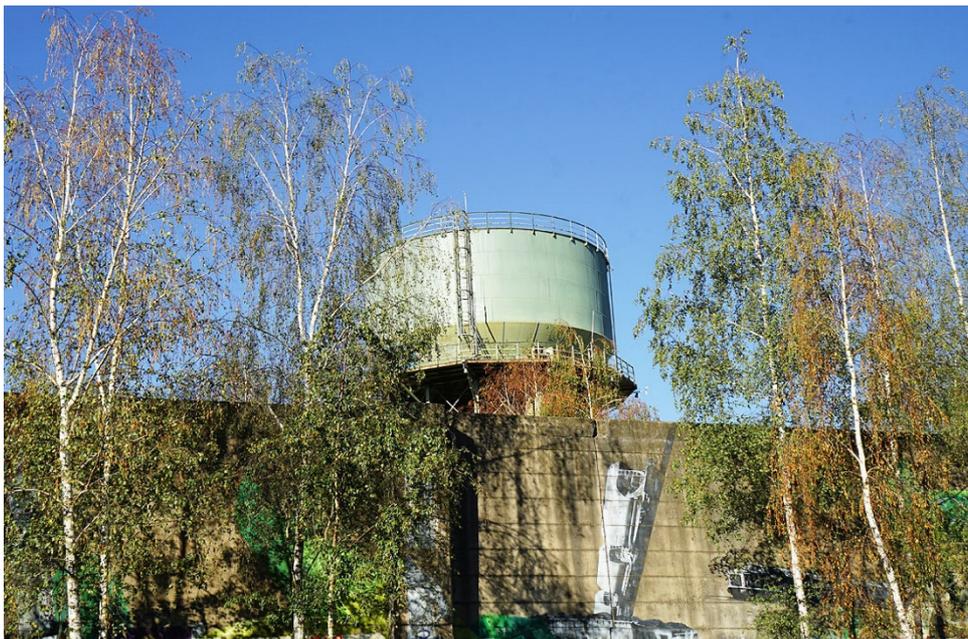
Foto 40 Wasserturm und durch Trockenheit geschädigte Birken.

Hier sei die Überlegung eingebracht, den ehemaligen Wasserturm wieder zu aktivieren und von dort ein Bewässerungsnetz zu installieren. Der Wasserturm könnte somit als ehemaliges Wahrzeichen der über 150 Jahre alten Industriegeschichte zum Symbol der Nachhaltigkeit im Umgang mit Wasser umgewandelt werden.
