# Ökologische Voruntersuchungen für die temporären Ausstellungsinhalte der IGA 2027 im RheinPark Duisburg

UNTERSUCHUNG DES BAUMBESTANDES DER 1. BAUPHASE DES RHEINPARKS IN DEN JAHREN 2007-2009

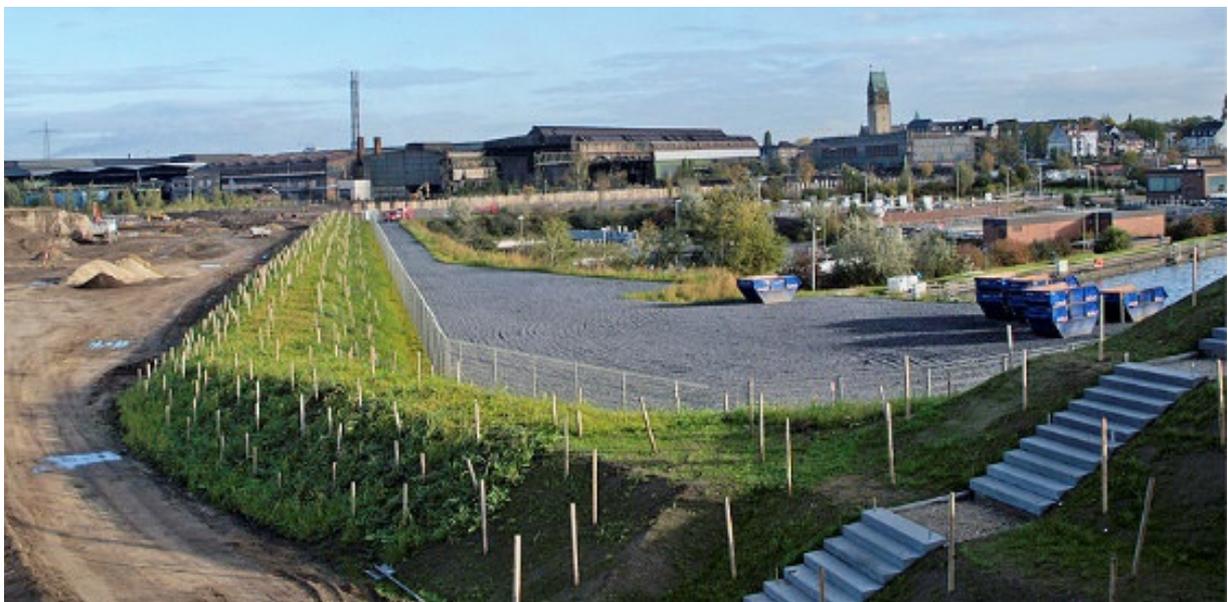
**Foto 20 Wallbepflanzung im Oktober 2007**

Der Wallkörper besteht fast überwiegend aus einem sandigen Gemisch, überzogen mit einer dünnen vegetationsfähigen Schicht. Diese Schicht reichte 2007 für das Anwachsen der jungen Schlehdorn-Pflanzen gerade so aus. Bei den Solitärbäumen bestehen jedoch aufgrund des sandigen Bodens erhebliche Schwierigkeiten des Anwachsens.

In diesem sandigen Boden auf der Wallkrone Solitärbäume anzupflanzen ist einfach nur zum Scheitern verurteilt. Die kompakten Schlehdorn-Büsche, wirken sich einschränkend auf die Zugänglichkeit aus und verhindern zusätzlich eine optimale Wasser-Versorgung und Pflege.

Aus Gründen der negativen Bodenbeschaffenheit, der erschwerten Pflege, der Beschaffungs- und Pflanzkosten sowie der ökologischen Sensibilität des Standortes sollten weitere Anpflanzungsversuche von Solitär-Bäumen eingestellt werden. Der Schlehdorn-Wall ist ein Hotspot für Insekten und Vögel und sollte als wertvolles Habitat im Sinne des Biotopschutzes dahingehend sensibel weiterentwickelt werden.

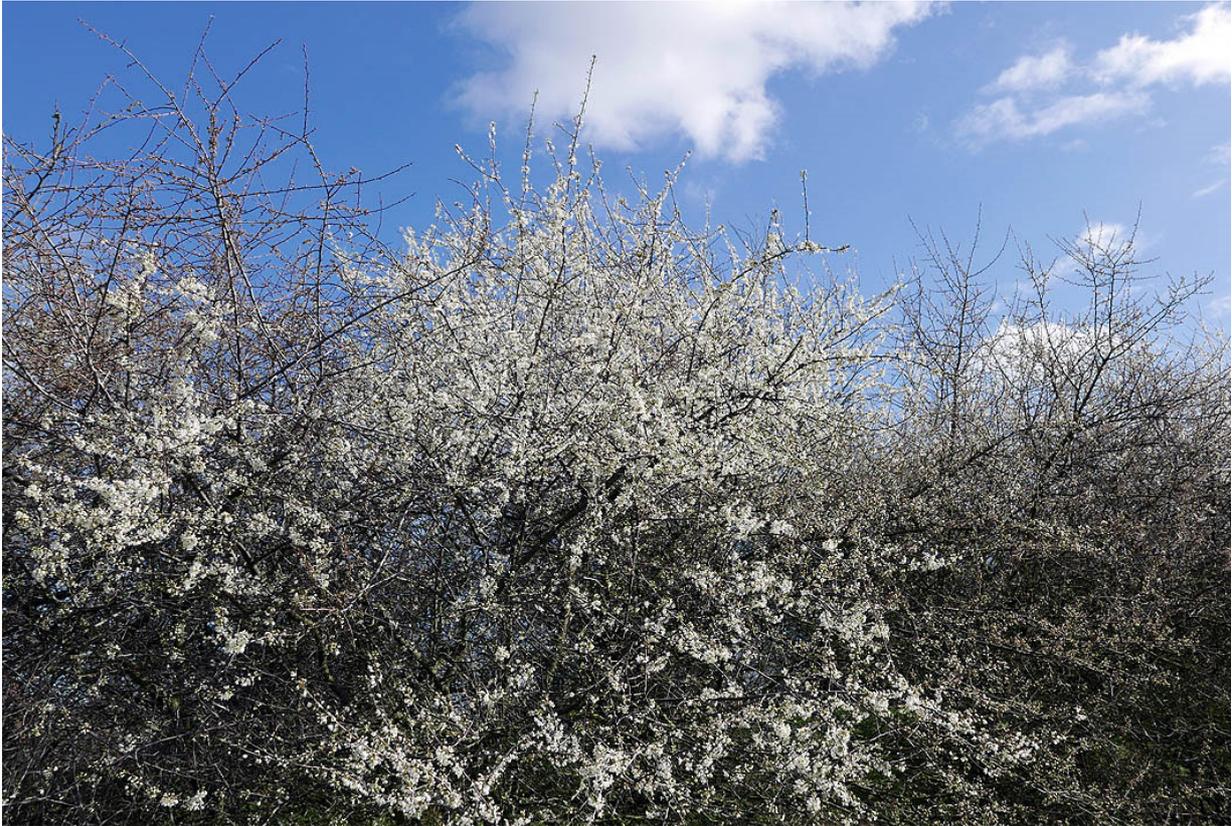
**Foto 26 Blühender Schlehdorn, ein für Insekten und Vögel wertvolles Nahrungs- und Schutzhabitat**

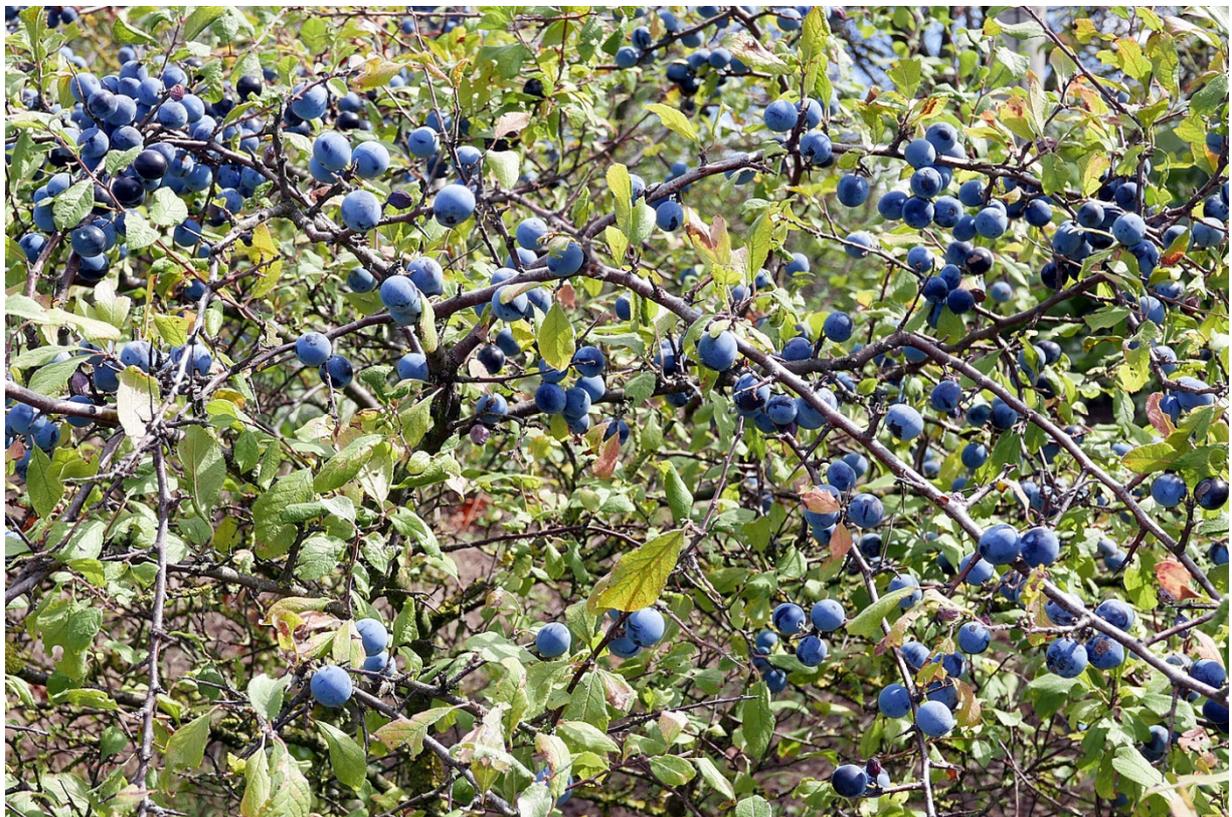
**Foto 27 Fruchtender Schlehdorn**

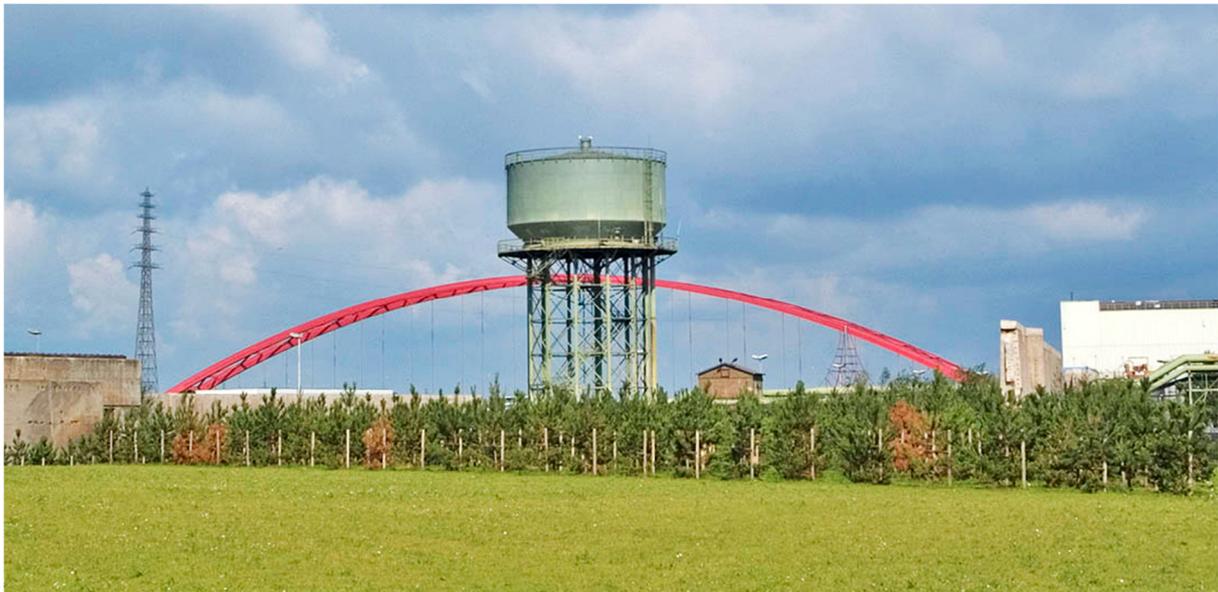
Die Fläche 7 wurde als einzige im Rheinpark mit einem Nadelgehölz (Waldkiefer) bepflanzt. Sie liegt etwas geschützt im Windschatten einer hohen Industriemauer. In den ersten Jahren kam es zunächst zu guten Jahreszuwächsen. Zunächst hat sich der Bestand weitgehend geschlossen. Es gab aber auch immer wieder Ausfälle durch abgestorbene Kiefern oder durch Winddruck geworfene Kiefern. Die anfängliche Bodenvegetation der Ansaaten ist durch den Schattendruck verschwunden. Der Boden ist mit Nadelstreu übersät und ohne nennenswerte Bodenvegetation

Foto 28 Kiefernbestand kurz nach der Pflanzung im Jahre 2008
